Mercedes-Benz C-klasse (W202) Met benzinemotor

De motor springt niet, sporadisch of helemaal niet aan.

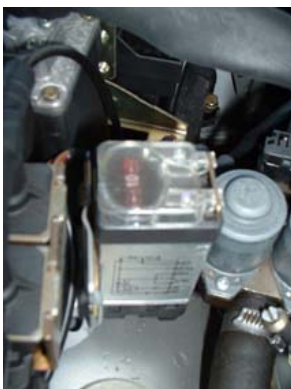
Foto 1

Wanneer bij deze voertuigen de klacht geuit wordt dat de motor slecht, sporadisch of helemaal niet aanspringt is een mogelijke oorzaak het stuurrelais van de motor. Dit relais heeft als taak het stuurtoestel met spanning te verzorgen. Door het uitvallen van dit relais heeft het stuurtoestel geen verzorgingsspanning. Het relais, te herkennen aan de zekering op het relais (foto 1), is direct naast het stuurtoestel ingebouwd. Dit bevindt zich onder een afdekking rechts in de motorruimte achter de injectiewand (foto 2).

Om het relais te controleren is een schakelplan van het specifieke voertuig nodig om de juiste pinbelegging van het stuurtoestel vast te stellen. In de eerste plaats moet de zekering op het relais gecontroleerd worden. Indien dit in orde is moet bij aangeschakelde ontsteking op de ingangspins van het stuurtoestel van het relais de spanning gecontroleerd worden. De batterij moet onder spanning staan. Indien er geen spanning is moet de spanningsverzorging van het relais gecontroleerd worden. Indien dit in orde is moet van een defect relais uitgegaan worden.
