## Opel Agila bouwjaar 2001-2003 met de motoren Z10XE | Z12XE

### Motor heeft geen vermogen en schokt

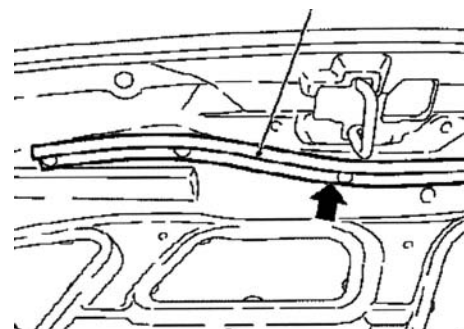
Afb. 1

De bovenstaande storing kan worden veroorzaakt door een defecte luchtmassameter. Bovendien wordt de foutcode P0170 (storing mengselregeling) vastgelegd. Via het inlaatsysteem wordt waternevel aangezogen en hierdoor gaat het sensormembraan van de luchtmassameter kapot. In dit geval moet de luchtmassameter worden vervangen en er moet een extra afdichting onder de motorkap worden ingebouwd.

- De luchtmassameter vervangen.
- De afdichting van de motorkap tot de derde bevestigingsklem losmaken en afsnijden (zie afb. 1).
- Nieuwe afdichting met beide bevestigingsklemmen aan de motorkap bevestigen (zie afb. 2). Let daarbij op, dat het klevende bevestigingsvlak van de dichting gelijkmatig op de motorkap wordt gedrukt.
- Storingsgeheugen wissen.
