Saab 9-3

Kabel van zijaanrijdingssensoren beschadigd.

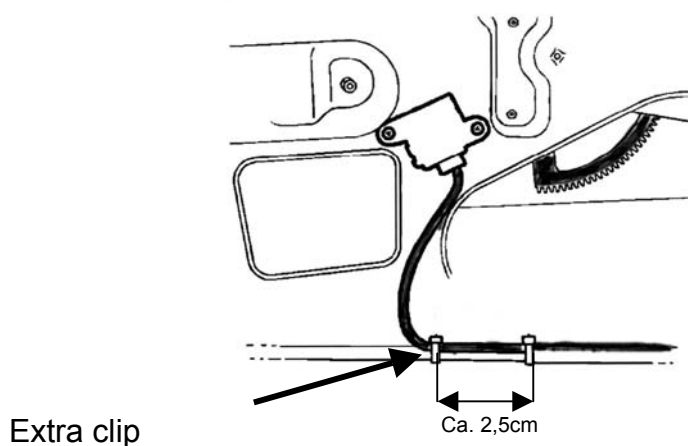
Bij deze auto's kunnen de kabels van de zijaanrijdingssensoren in de portieren worden beschadigd. Wanneer de kabels beschadigd zijn, valt het airbagsysteem uit. Om dit probleem op te lossen, gaat u als volgt te werk:

- Verwijder de bekleding en de folie (afdichting tegen water) van het portier.
- Controleer de kabelbundel op beschadiging. In geval van beschadiging dient u de kabelbundel te vervangen en met een tweede clip te beschermen tegen nieuwe beschadigingen (afb.).
- Ook als de kabelbundel niet is beschadigd, dient u de kabels met een tweede clip vast te zetten (afb.).
- Monteer folie en bekleding van het portier (let op: controleer of de portierfolie goed is bevestigd en afdicht, zodat er geen water in het interieur kan komen)).
- Wis het storingsgeheugen.

Bij klachten dient u de kabels aan de bestuurderskant én de passagierskant te controleren.
