Fiat Punto, type 188 met subwoofer-radiosysteem

Gloeilamp van het linkerachterlicht vervangen

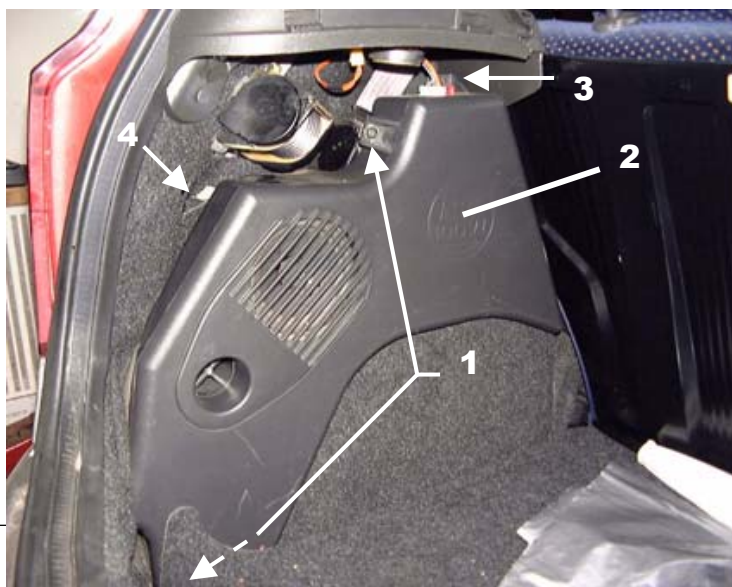
Afbeelding 1

- Kofferuimte-afdekking verwijderen.
- 2 bevestigingsschroeven (afbeelding 1 – positie 1) van de subwoofer-eenheid verwijderen (afbeelding 1 – positie 2).
- Aansluitstekker verwijderen (afbeelding 1 – positie 3).
- 2 bevestigingsmoeren van het achterlicht losschroeven (afbeelding 1 – positie 4 + afbeelding 2 – positie 1).
- Lampunit verwijderen, elektrische aansluiting verwijderen (afbeelding 3 – positie 1).
- 4 schroeven van de gloeilamphouder eruit draaien (afbeelding 3 – positie 2).
- Gloeilamphouder verwijderen.
