## **Fiat Stilo** **Alle modellen**

### **Er komt water binnen in de koplamp.**

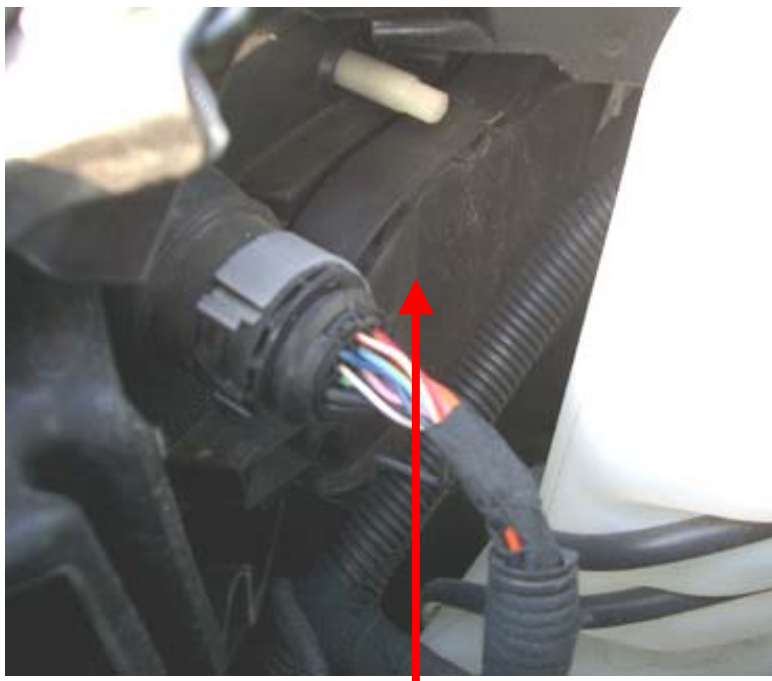
Afdekking koplamp rechts

Wanneer bij deze auto's sprake is van de vorming van condenswater in de koplampen, dan wordt dit mogelijk veroorzaakt door water dat in de koplamp naar binnen dringt. Als dit het geval is, hoeft/hoeven niet de complete koplamp(en) te worden vervangen. Alleen de afdekking aan de achterzijde moet worden vervangen door een aangepaste uitvoering.

Ook wanneer het probleem zich slechts bij een van de koplampen voordoet, moeten beide koplampen worden voorzien van een andere afdekking.
