Volvo **V70 tot chassisnr.: 549452** **S70 tot chassisnr.: 571822**

Vocht in de voorste knipperlichten.

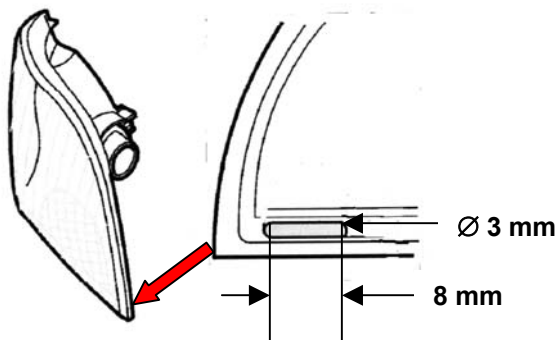
Bij deze voertuigen kan er bij nat en vochtig weer vocht in de voorste knipperlichten komen. Het is niet nodig om de knipperlichten in deze situatie te vervangen. Het aanbrengen van een ventilatieopening kan dit probleem al effectief oplossen. U kunt de ventilatieopening als volgt aanbrengen:

- Demonteer de knipperlichten door de bevestigingsbeugel omlaag te drukken.
- Draai de fitting van de lamp los.
- Boor met een 3 mm boor over een lengte van 8 mm meerdere gaten in het onderste, achterste gedeelte (zie afbeelding) zodat er een lange opening ontstaat.
- **Let op: boor voorzichtig door het huis om schade aan het glas van het knipperlicht te voorkomen.**
- Monteer de knipperlichten en voer een functietest uit.
