Audi A6, 2,4 L Rocznik modelu 1998

Samochód gaśnie

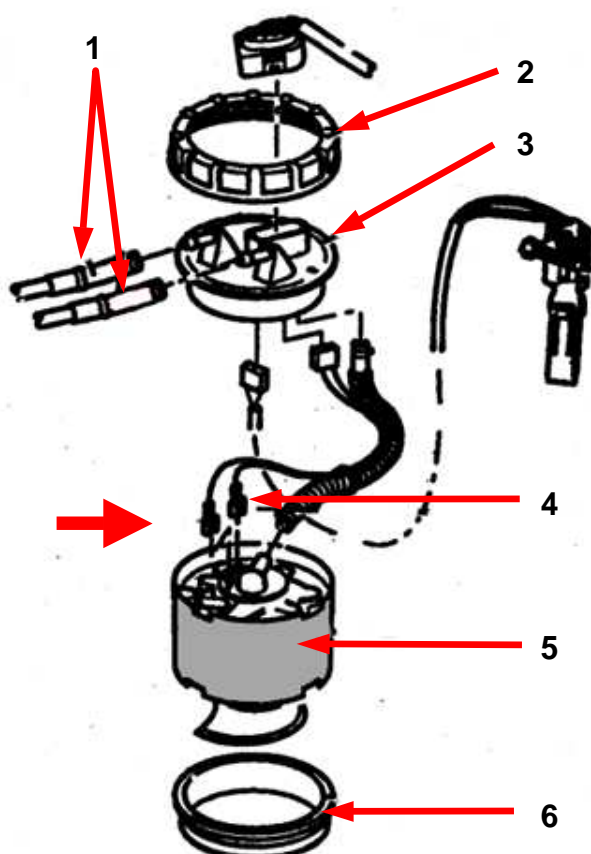
Jeśli reklamowana jest powyższa usterka, możliwą przyczyną jest przetarty przewód. Na żółtym przewodzie plusowym znajdującej się w zbiorniku paliwa pompy paliwa została przetarta izolacja. Na wskutek zetknięcia się przetartego miejsca z końcówką wtykową przewodu masy dochodzi do zwarcia i przepalenia bezpiecznika 28 (elektryczna pompa paliwa). Aby usunąć tę usterkę należy zamontować nową wiązkę przewodów z wtyczkami kątowymi. Tego rodzaju wiązkę przewodów oferowana jest przez producenta.

- Wyciągnąć bezpiecznik 28 i przez krótki czas obracać silnik tak, aby zredukować ciśnienie paliwa.
- Wyłączyć zapłon.
- Wymontować ławkę siedzenia tylnego i usunąć z podłogi osłonę z tworzywa sztucznego.
- Ściągnąć z kołnierza (3) pompy paliwa obydwa elastyczne przewody paliwowe (1).
- Odkręcić i usunąć nakrętkę nasadową (2).
- Wyjąć ze zbiornika wyciągając do góry kołnierz (3).
- Sprawdzić czy nie jest uszkodzona wiązkę przewodów (4) pompy paliwa (5).
- Jeśli widoczne są przetarcia wymienić starą wiązkę przewodów na naprawczą wiązkę przewodów z wtyczkami kątowymi.
- Na koniec zabezpieczyć wiązkę przewodów opaskami (wchodzą w zakres dostawy) na przewodzie

elastycznym paliwa tak, aby uniemożliwić ponowne uszkodzenie.

- Wymienić również uszczelkę kołnierza (6). Tę jednak należy zamówić dodatkowo.
- Usadzić ponownie kołnierz w zbiorniku tak, aby zgadzało się ze sobą oznaczenie strzałką zbiornika i kołnierza.

Wszystkie zdemontowane części zamontować z powrotem w odwróconej kolejności. Po naprawie wymienić bezpiecznik 28 (15A) na nowy 20A.
