Ford Escort od 08/90

Silnika dmuchawy nie pracuje poprawnie - „zimny” punkt lutowania w skrzynce bezpieczników.

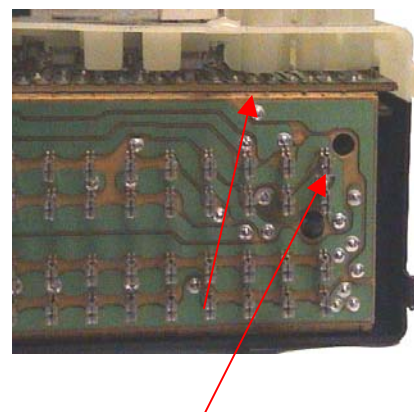
Metodą wykrycia tej usterki jest pomiar napięcia zasilania silnika dmuchawy na bezpieczniku. Jeżeli pomiar wykazuje napięcie gdy silnik jest wyłączony, a jego brak przy włączonej dmuchawie to prawdopodobną przyczyną usterki jest „zimny” punkt lutowany w skrzynce bezpieczników.

W celu przeprowadzenia oszczędnej dla klienta naprawy można podjąć próbę poprawnego lutowania wskazanych na rysunku punktów. W tym celu należy:

1. Upewnić się, że jest zapisany numer kodu radia.
2. Odłączyć akumulator.
3. Wymontować dolną osłonę tablicy przyrządów wokół skrzynki bezpieczników.
4. Zanotować numer bezpiecznika i jego wartość w A, wyjąć bezpiecznik.
5. Odpiąć i wymontować przednią pokrywę skrzynki bezpieczników.
6. Ponownie lutować połączenie z gniazdem bezpiecznika dmuchawy (bezpiecznik 15, dokładne dane znajdują się w instrukcji obsługi).
7. Sprawdzić działanie dmuchawy.
8. Zamontować części w odwrotnej kolejności.
