VW T4 z ABS do 04. 2000 r.

Lampka kontrolna zużycia okładzin hamulcowych świeci się bez przerwy.

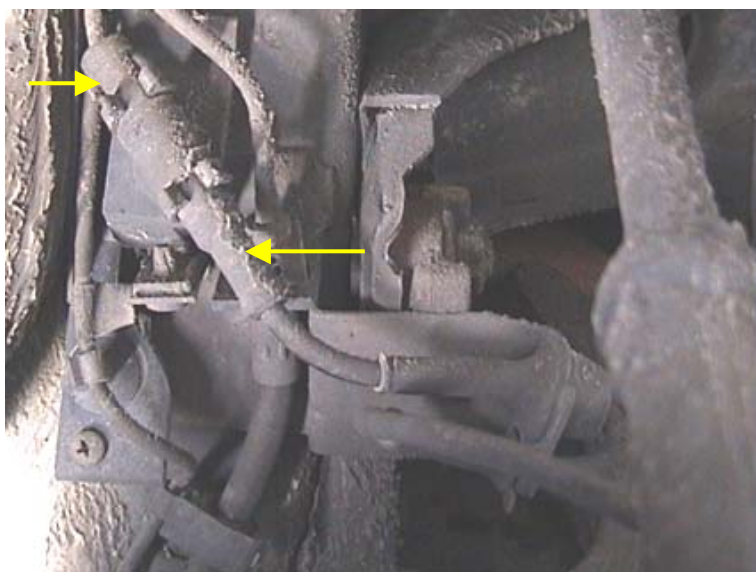
W wyżej wymienionych pojazdach, w wyniku zbyt krótkiego lub źle zamocowanego przewodu kontrolki zużycia okładzin hamulcowych (patrz rysunek), w obrębie wiązki przewodów ABS, dochodzi do trwałego świecenia lampki kontrolnej. Pojazdy przystosowane do kół 15 calowych mają jeden przewód (z przodu po lewej), a pojazdy przystosowane do kół 16 calowych – dwa przewody (z przodu po lewej i po prawej) do wskazania zużycia okładzin hamulcowych. Przy naprawie wzgl. przedłużeniu tych przewodów należy zwracać uwagę na to, aby ich długość była dopasowana do wychylenia koła przy pełnym skręcie. Ważne jest również, aby miejsce naprawy było dobrze zabezpieczone przed wodą (waż kurczliwy, taśma, itp.).
