Saab 9-3, do numeru nadwozia X2030478 wzgl. X7024091

Samoczynna aktywacja instalacji alarmowej.

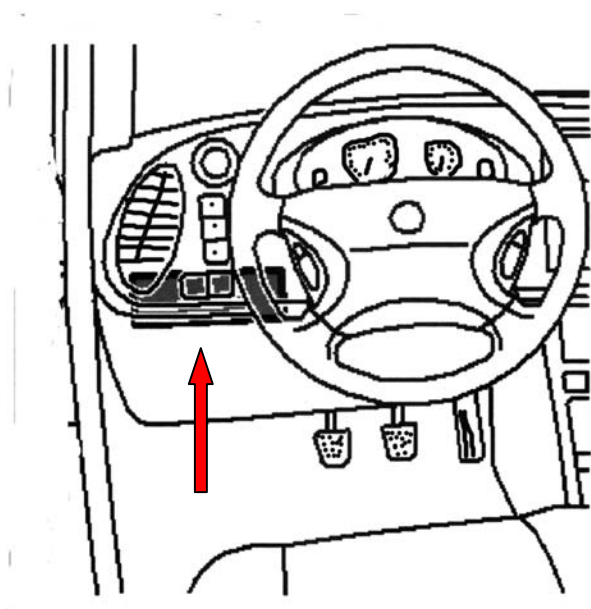
Usterka modułu DICE (DICE = *Dashboard Integrated Central Electronics*) pokładowego zintegrowanego centrum elektronicznego może być przyczyną samoczynnej aktywacji instalacji alarmowej.

Zwykle awarii ulega jeden z kondensatorów w module sterującym, co powoduje aktywację instalacji alarmowej niezależnie od woli kierowcy. W celu usunięcia awarii należy wymienić moduł sterujący. Moduł ten wbudowany jest w tablicę rozdzielczą, z dołu, po lewej stronie (patrz rysunek).
