Mercedes Benz **Klasy C (Typ 202, 208)** **Klasy E (Typ 210)**

Wadliwe reflektory przeciwmgielne

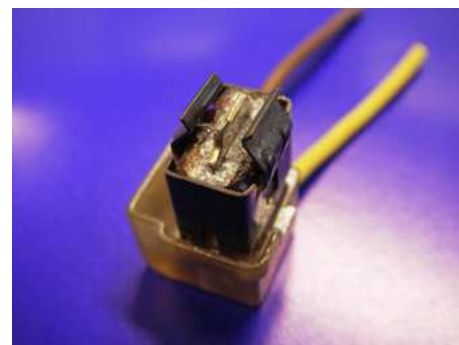
Rys. 1

Jeśli reklamowana jest powyższa wada, zestyk wtykowy przy żarówce może być zabezpieczony (p. Rys. 1). Ponieważ wtyczki nie da się wyciągnąć z lampy, cały wtyk wraz z żarówką H1 należy wymienić. W takim przypadku postępować jak następuje:

- Wymontować daną żarówkę.
- Odciąć ok. 80 mm przewodu do masy oraz ok. 60 mm przewodu plus za wtyczką.
- Odizolować końce przewodów.
- Nową wtyczkę żarówki z konfekcjonowanymi przewodami (p. Rys. 2, art. Hella Nr: 8KB 863 949-001) zacisnąć z końcami przewodów i obkurczyć końce dmuchawą gorącego powietrza.
- Nową żarówkę wmontować do reflektora i połączyć z wtyczką.
- Sprawdzić działania układu.
