Opel Astra G 98-2000 Zafira 99-2000

Nieszczelności między szybą rozpraszającą a obudową reflektora.

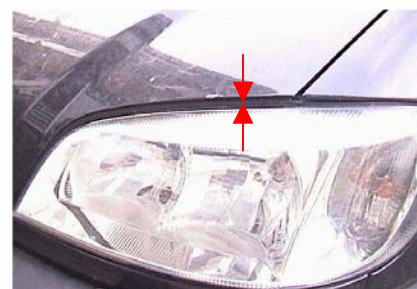
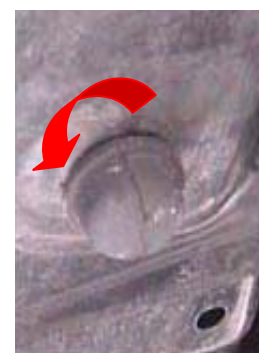
Jeśli w wyżej wymienionych samochodach zgłaszane jest zawilgocenie reflektorów, może być ono spowodowane zbyt małym odstępem między pokrywą silnika (maską), a reflektorami. W wyniku zbyt małego odstępu, maska naciska lub uderza w reflektory i powoduje ich uszkodzenia.

W celu usunięcia tej usterki należy wymienić uszkodzony reflektor (lub reflektory). Dodatkowo należy przeprowadzić następujące prace:

1. Ustawić na nowo podparcie maski. W tym celu, przy otwartej masce, należy zmierzyć odległość od blachy maski do tarczy oporowej podparcia, i skorygować. Nowy wymiar powinien być zwiększony w stosunku do starego o 1,0 do 1,5 mm.
2. Odbijacze pod maską wykręcić o ¼ obrotu.

Następnie należy sprawdzić nowo wyregulowany odstęp między maską, a uszczelką gumową reflektora. Do tego celu należy użyć szczelinomierza 0,5 mm. Musi on przechodzić przez szczelinę bez oporu.
