VW-Passat Tipo: 3A2, 3A5 (35i)

Lâmpada do ABS mantém-se permanentemente acesa

Boletim Informativo

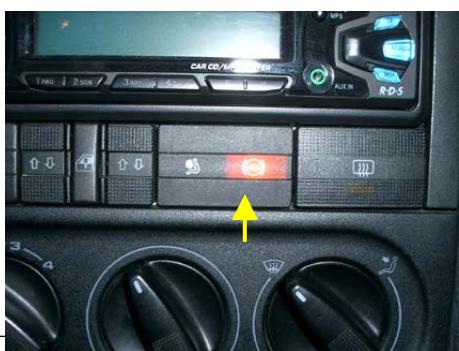
Figura 1

Se, nos veículos acima referidos, a luz avisadora do ABS (Figura 1) se manter permanentemente acesa após o arranque do motor, é provável que a causa seja uma avaria do relé de alimentação de tensão do ABS. Para detectar a falha, deve proceder do seguinte modo:

- Consulte a memória de avarias do módulo de comando do ABS (frequentemente é memorizada uma falha relacionada com a alimentação de tensão)
- Verifique o fusível do sistema ABS
- Com o auxílio de um esquema eléctrico, verifique o relé de alimentação de tensão do ABS e o fusível adicional (Figura 2). O relé encontra-se num porta-relés separado, atrás da caixa de fusíveis. Para aceder ao relé, é necessário desencaixar a caixa de fusíveis. No motor "ADZ" com ABS "Teves MK IV" o relé contém a identificação "79"
- Substitua o relé com defeito e apague a memória de avarias
- Efectue a montagem da caixa de fusíveis
- Efectue o teste de funcionamento
