Citroen C5, 2,2D HDI Motor kodu DW12B Üretim yılı 01.04.2006 ile 20/06/2006 arası

Motorun düzensiz çalışması

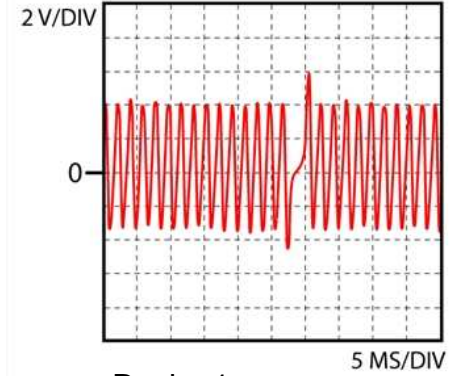
Resim 1

Bu durumda krank mili sensörünün değiştirilmesi gerekir. Prensi olarak bir tanı test aracıyla "Ölçüm değerleri/parametreler" menüsü üzerinden sensörün sinyali görüntülenebilir. Sinyal bir osiloskop ile de görüntülenebilir, bkz. Resim 1. Resim iyi sinyali gösterir.
