## **Opel Zafira A Üretim yılı: 2002 - 2005**

### **Kararsız gösterge tablosu. Araç panelinde ikaz ve kontrol lambalarının kontrolsüz yanması.**

Flaş bilgi

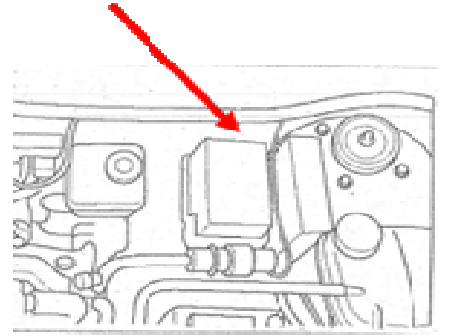
Bu araçlarda yukarıda belirtilen arızalardan şikayet ediliyorsa, bunun olası nedeni çamurluk yakınındaki (bkz.şekil) kablo şebekesi fişinin düğüm noktasında su sızıntısı sorunu olabilir.

Bu durumda onarım çalışmalarının gerçekleştirilmesinden önce kablo şebekesinde akünün kutupları sökülmelidir, ardından:

- Kablo şebekesinin çoklu prizlerinin fiş pinlerinde gözle kontrol yapın.
- Fiş pinlerini uygun kontak spreyiyle temizleyin, gerekirse yenileyin.
- Fiş parçalarını ve bağlantının doğru olduğunu kontrol edin.
- Kablo şebekesi çoklu prizini tekrar bağlayın.
