D2 S/R-Xenonlamper

Brud på bajonetknast

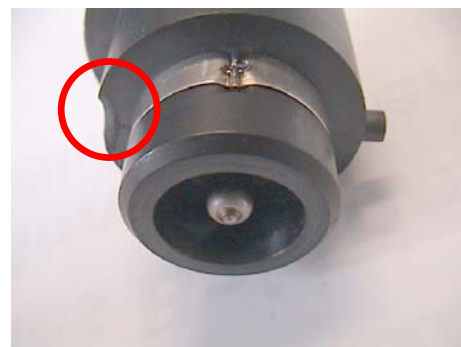
Fig. 1

Hvis højspændingsstikket ikke monteres korrekt på lampen, kan der komme brud på bajonetknasten på soklen (fig.1).

For at undgå beskadigelser senere bør man derfor gå forsigtigt til værks, når man monterer stikket.

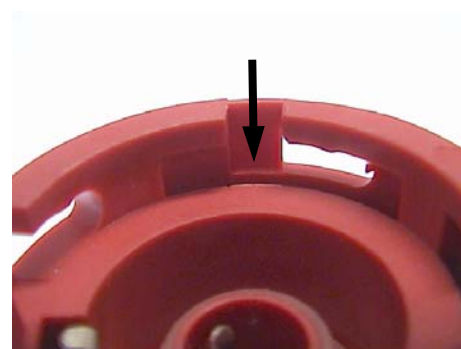
Fig. 2

- Stikket (konnektoren) sættes skævt på
- Stikket drejes for tidligt, inden det er trykket langt nok ned (anslag) på lampen (fig. 2)
- Lampen drejes imod anslaget med for høj kraft (fig. 3)
