## Generator Korrosionsschäden

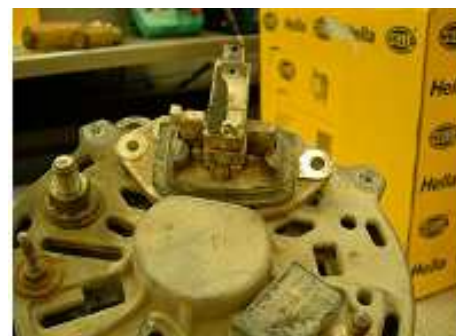
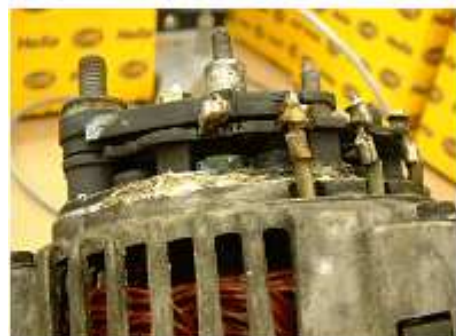
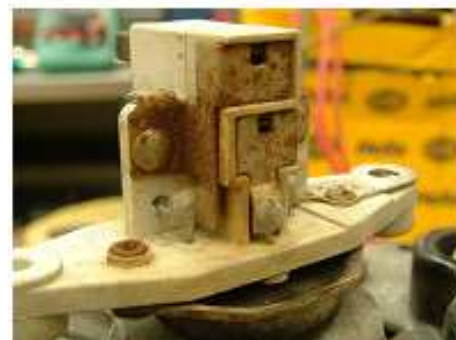
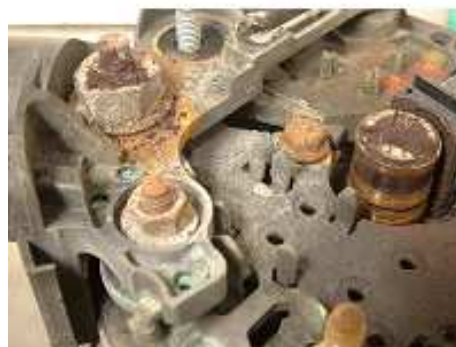
Korrosionsschäden am Generator sind durch starke Korrosion an den Kontakten und Anschlussklemmen zu erkennen.

Generatoren sind in der Regel serienmäßig Spritzwasser geschützt. Kommt es bei einer Motorwäsche mit dem Dampfstrahler, Wasserdurchfahrt durch tiefe Pfützen etc. oder durch fehlende Spritzschutzabdeckungen zu einem extremen Wassereintritt, führt dieses zu Beschädigungen am Generator.

Extremer Wassereintritt führt zu Korrosion an den Kontakten und Anschlussklemmen, Schädigung der Kugellager und Erweichung der Kohlebürsten. Durch die korrodierten Kontakte und Anschlussklemmen kommt es zu Leistungseinbrüchen oder keiner Leistungsabgabe. Lagerschäden führen zu einer starken Geräuscentwicklung oder zum Totalausfall des Generators.

Vorhandene Spritzschutzabdeckungen müssen bei eine Austausch des Generators immer wieder montiert werden.
