Generatoren mit Vakuumpumpe stark Verölt

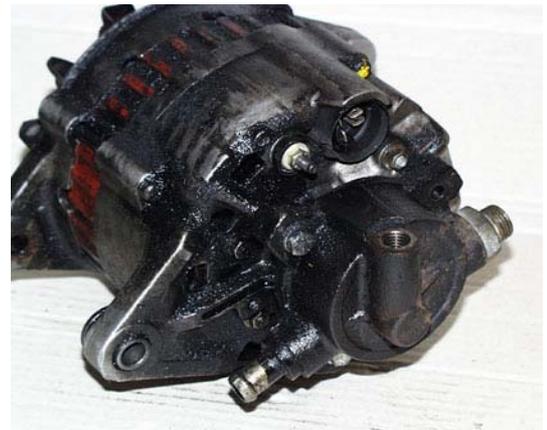
Bei einigen Fahrzeugen mit Dieselmotor wird der benötigte Unterdruck für den Bremskraftverstärker durch eine Vakuumpumpe erzeugt, die an den Generator angebaut ist. Ein häufig auftretendes Problem ist, dass diese Generatoren völlig verölt sind und dadurch ausfallen.

Als eine der häufigsten Ursachen für dieses Problem kommt die Abdichtung zwischen dem Generator und der Vakuumpumpe in Betracht. Diese, zumeist durch einen Gummiring realisierte Abdichtung, wird durch Alterung aber auch nach Austausch des Generators undicht. Häufig wird der Gummiring nicht erneuert und es kommt nach kurzer Zeit zum Ausfall des Generators durch eintretendes Öl.

Eindringendes Öl kann den Generator innerhalb kürzester Zeit beschädigen und zum Ausfall führen.

Die Abdichtung zwischen dem Generator und der Vakuumpumpe sollte grundsätzlich erneuert werden, wenn die Bauteile getrennt wurden. Kontrollieren Sie dabei auch die Öl- und Vakuumschläuche an der Vakuumpumpe auf Dichtheit.
