## Schäden an Startern mit Ferrit-Magneten

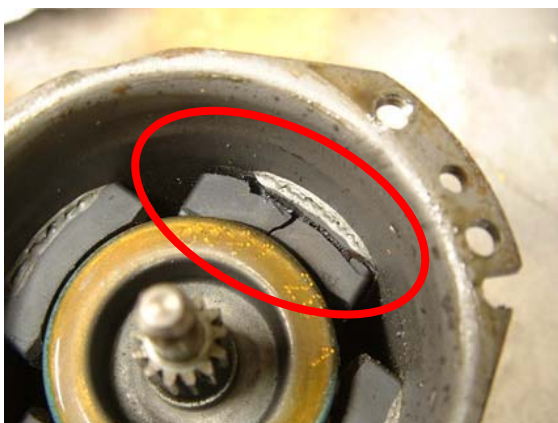
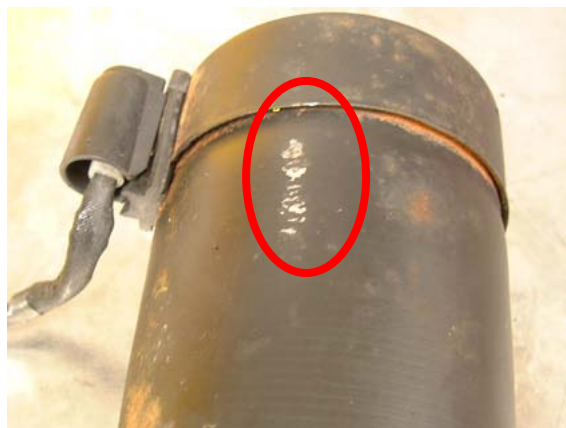
Ein häufig auftretendes Schadensbild bei diesen Startertypen sind gebrochene Ferrit-Magneten. Dabei lösen sich die Magneten vom Gehäuse und zerbrechen.

Durch Stöße und/oder Schläge kommt es zu den oben genannten Schadensbildern. Aufgrund der zerstörten Ferrit-Magnete kommt es zum Totalausfall des Starters. Es sollte grundsätzlich auf eine „Funktionsprüfung“ durch Hammerschläge oder ähnliches auf das Startergehäuse oder den Magnetschalter bei diesen Startertypen verzichtet werden. Auch das Fallenlassen auf den Boden kann zu Beschädigungen führen.
