Daños en el cojinete del alternador

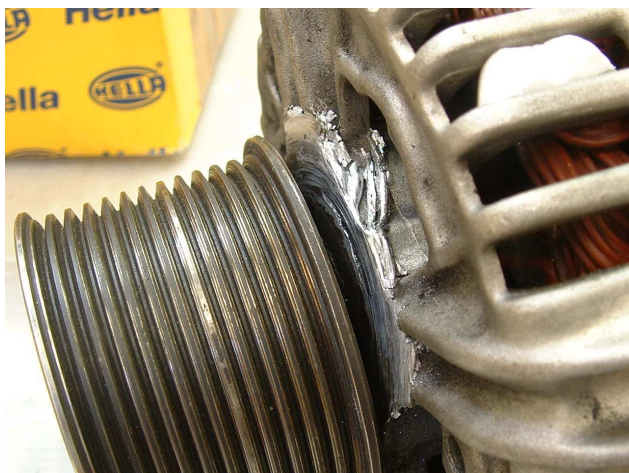
Los daños en el cojinete en alternadores se detectan por la generación de ruido intenso, por el juego radial o axial del rotor o el bloqueo del rotor.

Las causas posibles de un daño en el cojinete de alternadores son vibraciones intensas o penetración de agua. Pero también una tensión excesiva de la correa de transmisión puede provocar daños o un desgaste prematuro del cojinete. Las correas estriadas planas pueden transmitir enormes fuerzas axiales a la polea de transmisión y, por ende, al cojinete.

Un cojinete dañado puede provocar la generación de ruidos intensos y un juego considerable del rotor. Este juego puede ser tan grande que se produzcan incluso daños a la carcasa del alternador debido a la polea de transmisión.

Carcasa del generador dañada debido a un cojinete desgastado
