Daños en los motores de arranque con imanes de ferrita

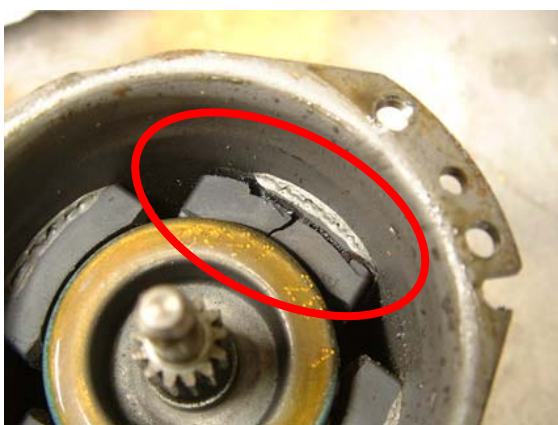
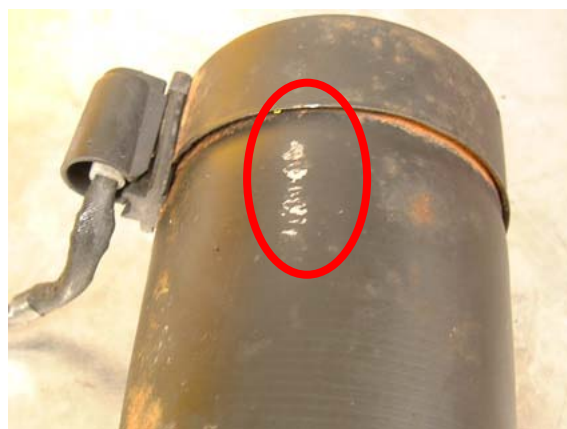
Un cuadro de daños que se produce a menudo en estos tipos de motor de arranque es la rotura de los imanes de ferrita. Los imanes se sueltan de la carcasa y se rompen.

Mediante impactos y golpes se producen los cuadros de daños citados. Debido a los imanes de ferrita destruidos se produce la avería total del motor de arranque. En general no debería realizarse una "comprobación del funcionamiento" con golpes de martillo o similar en la carcasa del motor de arranque o el interruptor de encendido en estos tipos de motor de arranque. La caída al suelo también podría provocar daños.
