## ***Alternateurs à pompe à vide fortement encrassés par l'huile***

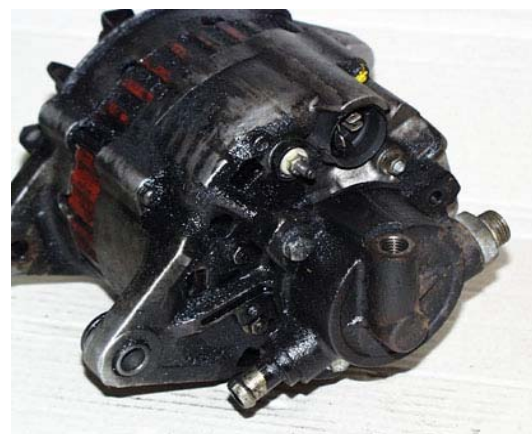
Sur certains véhicules la dépression nécessaire aux freins assistés est fournie par une pompe à vide qui est installée sur l'alternateur. Il arrive alors fréquemment que l'alternateur soit complètement encrassé par l'huile ayant pour effet qu'il tombe en panne.

Une mauvaise étanchéité entre l'alternateur et la pompe à vide en est souvent la cause. L'étanchéité est en général assurée par une bague en caoutchouc qui, suite au vieillissement ou lors du remplacement de l'alternateur, devient perméable. La bague en caoutchouc n'est souvent pas remplacée, ce qui conduit rapidement à la panne de l'alternateur en raison de l'encrassement provoqué par l'huile.

La présence d'huile peut endommager très rapidement l'alternateur et provoquer la panne de ce dernier.

Le joint entre l'alternateur et la pompe à vide doit être en principe remplacé lorsque l'on démonte les composants. Contrôler également l'étanchéité des tuyaux d'huile et des tuyaux à vide au niveau de la pompe à vide.
