Détériorations sur les démarreurs à aimants ferrimagnétiques

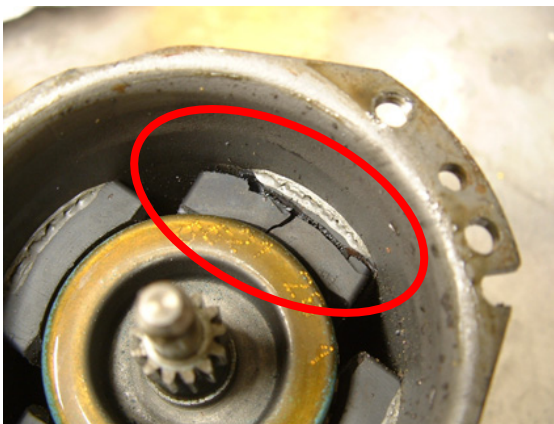
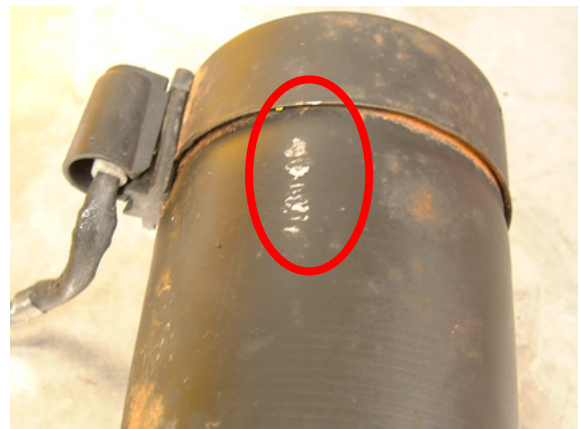
Le problème est souvent lié à des aimants ferrimagnétiques qui se brisent parce qu'ils se détachent du boîtier du démarreur suite à des chocs ou des impacts.

Les aimants ferrimagnétiques ainsi détruits provoquent la panne totale du démarreur. Ne surtout pas faire un « essai de fonction » en tapant sur le boîtier du démarreur ou sur le commutateur magnétique à l'aide d'un marteau ou autre outil semblable. Si l'appareil tombe par terre, celui-ci peut être également endommagé.
