## ***Analisi dei guasti su proiettori Dyna Beam Hella Luci di curva***

### **Diagnosi dei guasti**

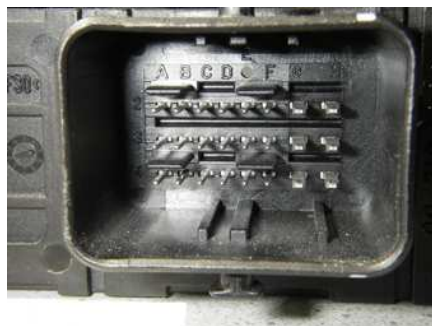
Disposizione dei contatti sulla centralina:

Pin	Descrizione	Pin	Descrizione
A2	Segnale di velocità (analogico)	E2	Riservato
A3	Ingresso c.c. correttore assetto fari G (rotella)	E3	Uscita c.c. correttore assetto fari destro G
A4	K-Line (correttore assetto fari, programmazione)	E4	Ingresso c.c. correttore assetto fari 56b (rotella)
B2	Indicatore di direzione sinistro	F2	Luce Fail Safe
B3	Indicatore di direzione destro	F3	Uscita c.c. correttore assetto fari sinistro G
B4	K-line (Leimo) / LIN (ISM) sinistro	F4	Uscita c.c. correttore assetto fari destro 56b
C2	Morsetto 56b destro (luce anabbagliante)	G2	Luce curva statica destra
C3	Interruttore per uso turistico	G3	Morsetto 15 (accensione, 12V)
C4	K-line (Leimo) / LIN (ISM) destro	G4	Morsetto 31 (massa)
D2	Morsetto 56b sinistro (luce anabbagliante)	H2	Luce curva statica sinistra
D3	Morsetto 56a (luce abbagliante)	H3	Ingresso $V_{Bat}$ (luce curva stat. sinistra)
D4	Uscita c.c. correttore assetto fari sinistro 56b	H4	Ingresso $V_{Bat}$ (luce curva stat. destra)
