## Stekkerafdichting

### Algemene informatie

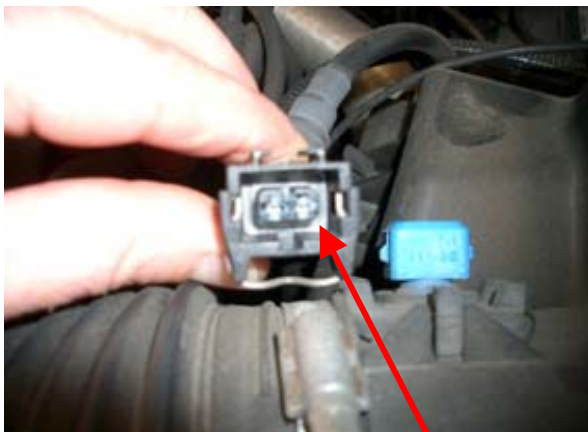
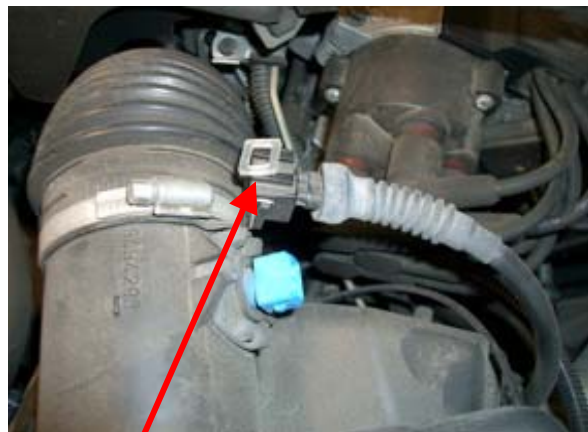
Een veel voorkomend probleem is dat bij het uit elkaar trekken van de stekker de rubberen dichting onopgemerkt naar buiten valt.

Deze kleine rubberen dichting heeft een aantal zeer belangrijke taken, die noodzakelijk zijn voor het probleemloos functioneren van de elektrische/elektronische systemen:

- afdichting tegen vocht;
- opwekken van een voorspanning tussen de beide stekkerhelften.

Naar binnen dringend vocht leidt tot contactcorrosie en veroorzaakt zo storingen in het systeem.

Door de ontbrekende voorspanning kan de stekker te kampen krijgen met een onvoldoende contact.

Beide storingen veroorzaken contactproblemen en overgangsweerstand die over het algemeen erg lastig en alleen met veel moeite kunnen worden gediagnosticeerd. Bij het demonteren van stekkers moet daarom altijd worden opgelet dat de rubberen dichting niet wordt verloren. Voor het vastmaken van de stekker moet altijd worden gecontroleerd of de rubberen dichting goed is geplaatst.
