Vervangen van de Xenon lamp bij voorschakeltoestellen van de 4^{de} generatie

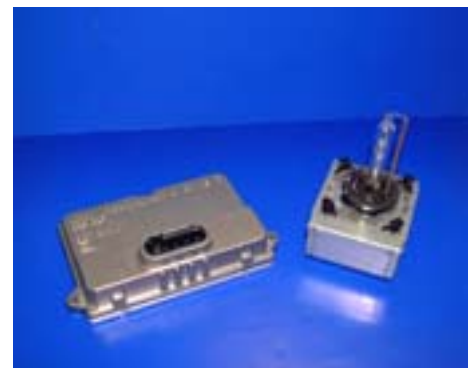
Afb. 1

Bij het vervangen van een defecte Xenon lamp (zie Afb. 1) moeten de volgende stappen uitgevoerd worden:

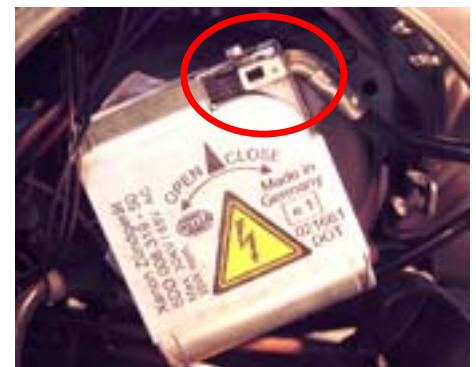
Afb. 2

1. De ontsteking uitzetten
2. De afdekkap van de koplamp verwijderen
3. De ontstekingsmodule naar links draaien. De verzorgingsleiding wordt automatisch uit de stekkerbus gedrukt (zie Afb. 2)
4. De ontstekingsmodule van de lamp aftrekken
5. De bevestiging losmaken en de lamp vervangen
6. De ontstekingsmodule opnieuw aanbrengen en naar rechts tot aan de aanslag draaien
7. De kabel op de ontstekingsmodule sluiten

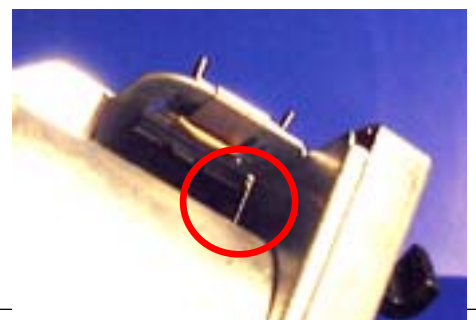
Abb. 3

De verzorgingskabel mag enkel ingestoken worden wanneer de ontstekingsmodule opnieuw op de reflector bevestigd is. In de regel verhindert een blokkeerpen (zie Afb. 3) een vroegtijdige verbinding. Soms kan echter de stekker met meer kracht in de ontstekingsmodule gestoken worden.

Dit feit heeft een veiligheidstechnische achtergrond. De ontstekingsmodule kan zo, in uitgebouwde toestand, geen ontstekingsvonken genereren. Op deze wijze is de mechanicus tegen overslaande vonken beschermd.

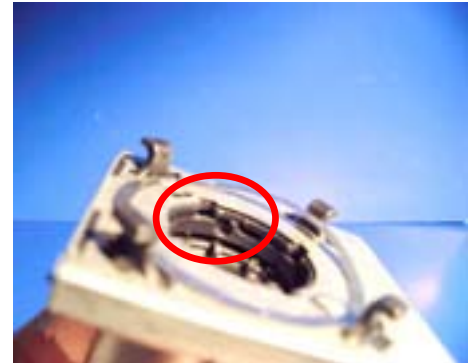
Afb. 4

In dit geval verschuift de houder voor de Xenon lamp (zie Afb. 4) en is het niet meer mogelijk de ontstekingsmodule op de lamp te steken. Indien dit het geval is moet de ring voorzichtig, bijvoorbeeld met een kleine schroevendraaier, teruggedrukt worden, zodat de openingen weer onder elkaar staan (zie Afb.5).
