# Teknik Bilgi

## Tekerlek poyrası yanal sapmasının kontrol edilmesi

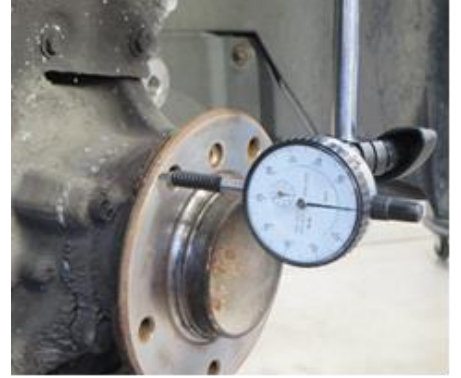
1. Ölçme saatini bir braketle yaylı ayağa sabitleyin
2. Ölçme saatini tekerlek poyrasının dış kenarına hizalayın
3. Tekerlek poyrasını yavaş ve eşit bir şekilde sürüş yönünde döndürün
4. Ölçüm değerlerini okuyun

Birden çok tekerlek turu üzerinden ölçülen sapmalar, 0,03 mm'yi aşmamalıdır. Daha büyük sapmalarda, poyra değiştirilmelidir.

- Bu kontrol, yeni fren diskleri monte edilmeden önce gerçekleştirilmelidir
- Tekerlek poyrasının dayanma yüzeyindeki pürüzler, fren diskinin şeklinin bozulmasına ve dolayısıyla yanal sapmaya yol açabilir!
- Basit bir poyra sapması, fren diskinin dış kenarında iki misli disk sapmasına yol açar
